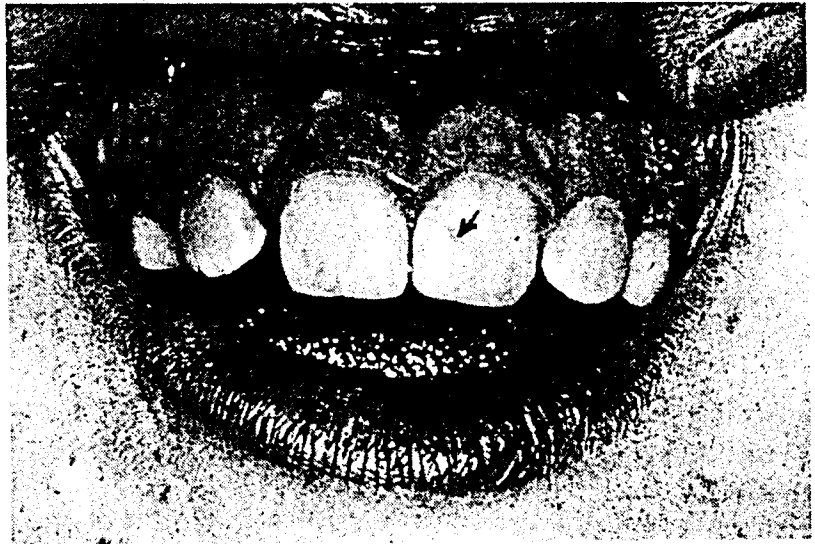
Foto 1

NOTE MARGIN FAILURE OF BEVEL BELOW

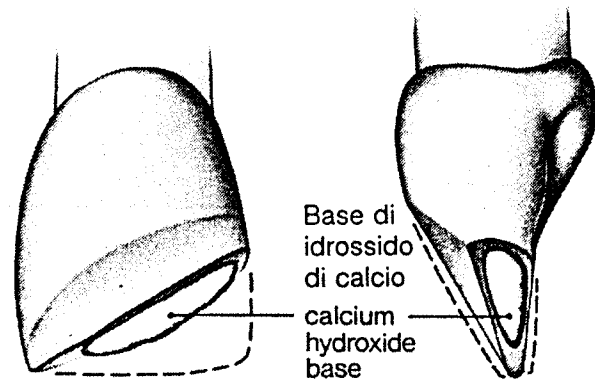
Figura 2

Preparazione a bisello  
Bevel Preparation

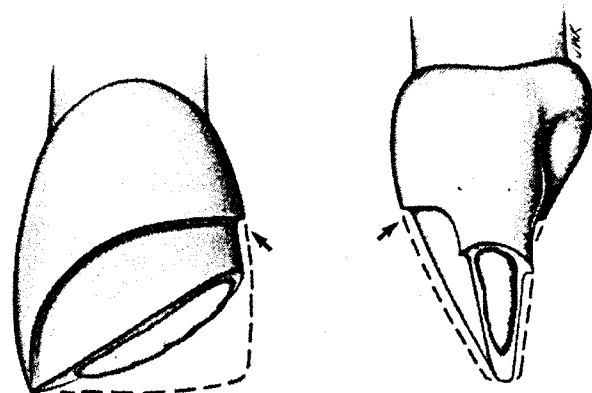
Figura 3

Preparazione a Chamfer  
Chamfer Preparation
